PILISSZENTLÁSZLÓ BELTERÜLETÉN A CSAPADÉKVÍZZEL ÉS FELSZÍNI VÍZZEL TÖRTÉNŐ GAZDÁLKODÁS (VÍZGAZDÁLKODÁS) RÉSZLETES PROJEKTKONCEPCIÓJA

CSAPADÉKVÍZ-GAZDÁLKODÁSI KONCEPCIÓTERVE

PILISSZENTLÁSZLÓ TELEPÜLÉSI CSAPADÉKVÍZ ELVEZETÉSI ÉS TÁROZÁSI KONCEPCIÓTERV

CSAPADÉKVÍZ ELVEZETÉS ÉS TÁROZÁS PILISSZENTLÁSZLÓN

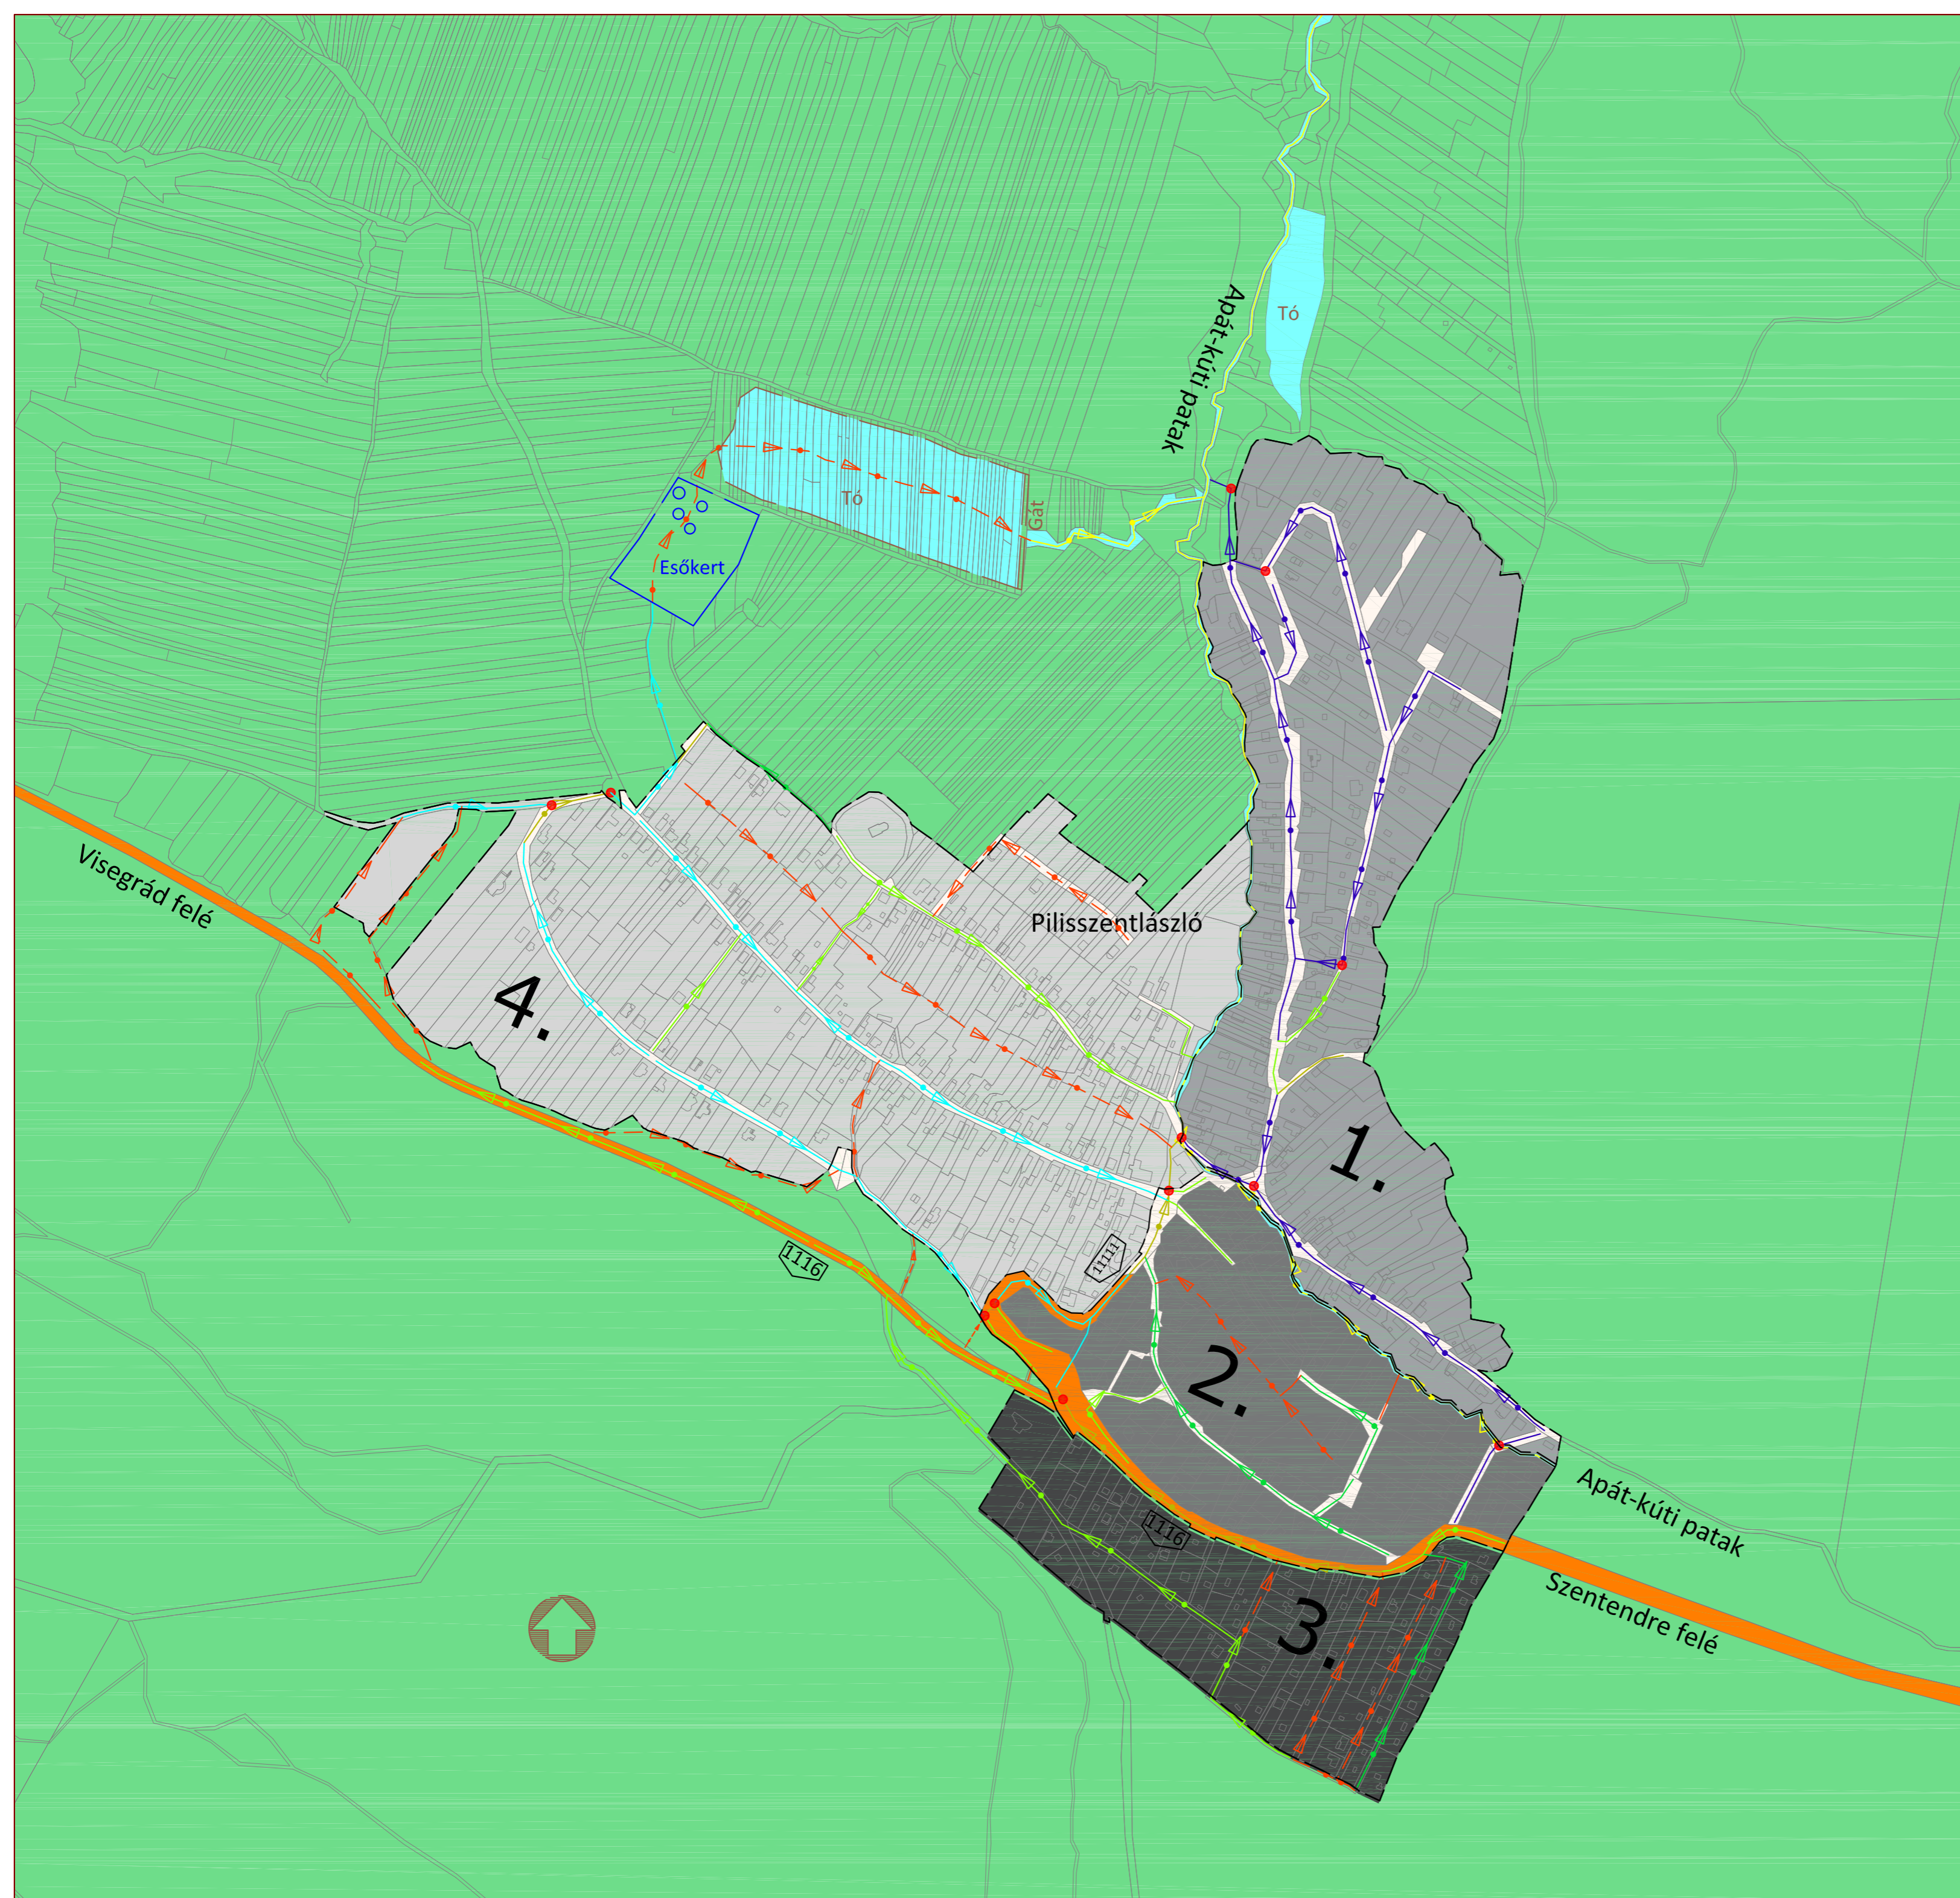
Pilisszentlászló csapadékvíz-elvezetés jelenlegi helyzete
2022.

Pilisszentlászló közigazgatási területén
Csapadék elevezetési hosszak
megnevezett típusok szerint

Vízgyűjtő terület lehatárolások

1.2. sz. melléklet – Pilisszentlászló csapadékvízvezetés jelenlegi helyzete 2022. (térkép)

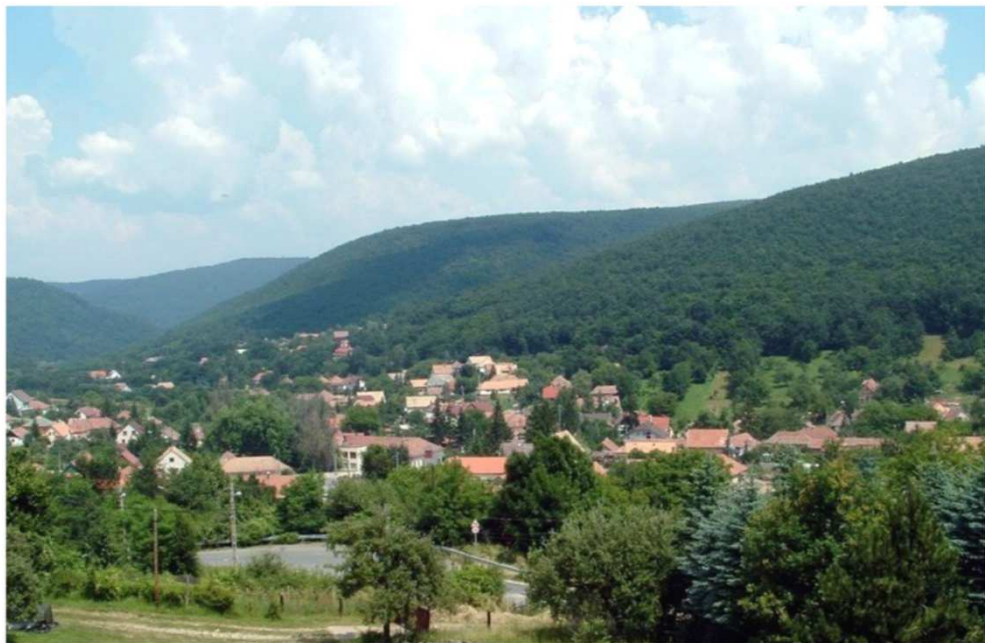
VÍZGYŰJTŐ BEMUTATÁSA

- ▶ Pilisszentlászló településszerkezetét legnagyobb részben a természetföldrajzi, domborzati adottságok, a **medencei elhelyezkedés**, annak **kelet-nyugati irányú átjárhatósága** határozza meg.
- ▶ A 18/2003. (XII. 9.) KvVM-BM együttes rendelet a települések **ár- és belvíz veszélyeztetettségi** alapon történő besorolásáról Pilisszentlászló **nem szerepel**.
- ▶ Adatszolgáltatás alapján **belvívveszélyes, mélyfekvésű területek nem találhatók** a közigazgatási területen.

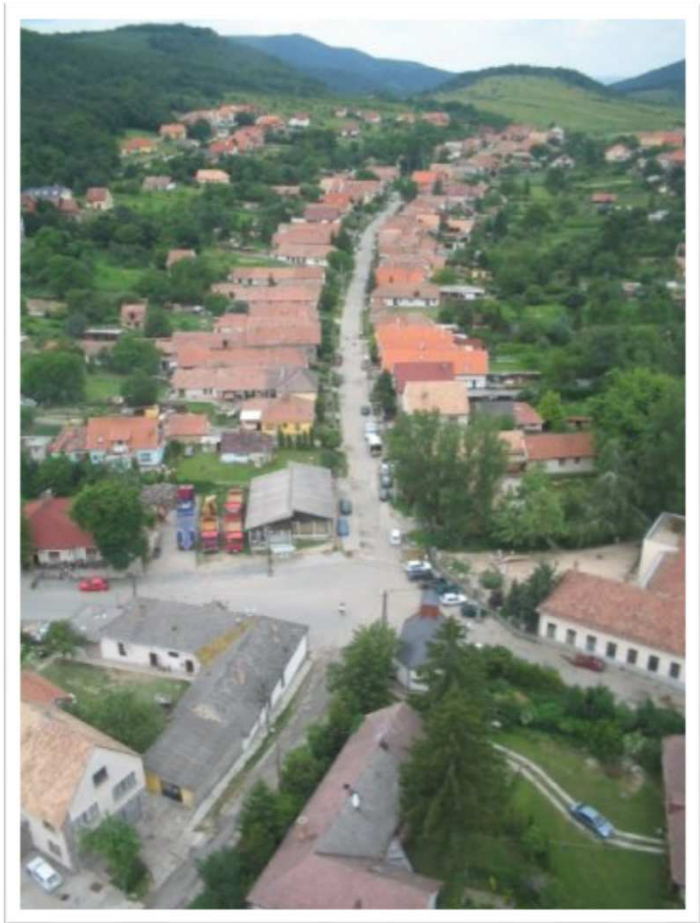
VÍZGYŰJTŐ BEMUTATÁSA

- ▶ A települést vízgyűjtőterületeinek lehatárolását a **természetes vízfolyások**, a **domborzati viszonyok**, és az **önkormányzati- és közúthálózat** kialakítása befolyásolja.
- ▶ Település falusias beépítettségű dombvidéki település. A csapadékvíz elvezetését a meglévő **földmedrű árkok** biztosítják, jobbra **szikkasztással**.
- ▶ Település csapadékvizeinek befogadója az **Apát-kúti patak** és annak a keleti mellékága.

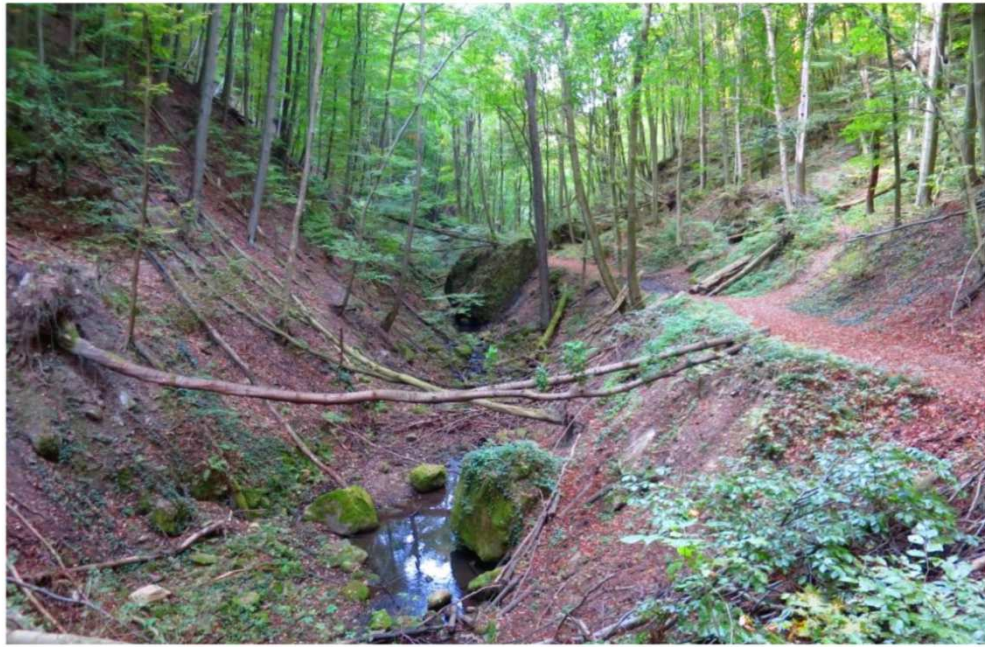
- ▶ A teljes közigazgatási terület **erózióveszélyeztetett**, nagy kiterjedésben jellemzők 12-17%-os, közepes lejtésű területek.
- ▶ Az erózió és defláció elleni védelem érdekében a mezőgazdasági és erdőterületeken **környezetkímélő (talajvédő) gazdálkodást** kell folytatni.
- ▶ Az előbbi állításokat igazolja az Apát-kúti patak több szakaszának **mélyen berágódott** medre.

Az előbbi állításokat igazolja az Apátkúti-patak több szakaszának mélyen berágódott medre.

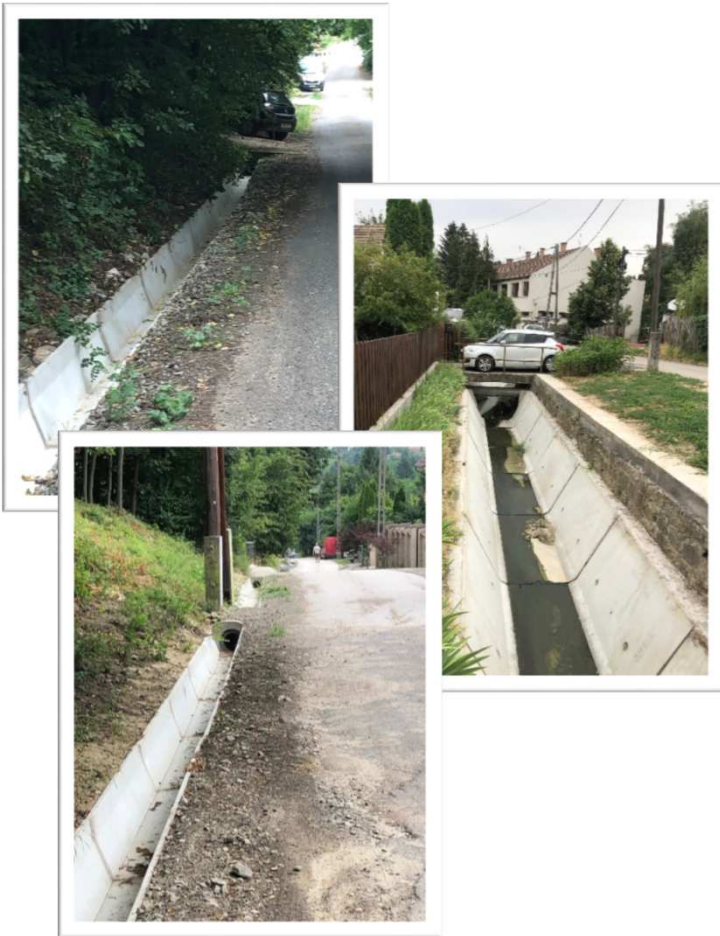
Rózsa hegy vízgyűjtője

- ▶ ~2.365 fm
- ▶ A település legújabb csapadékvíz elvezető rendszere (2021).
- ▶ Jellemzően **nyílt beton-árok** kiépítésű, **gyűjtőpontokkal, átteresekkel.**
- ▶ **Nagyátmérőjű kiömlővel** az Apát-kúti patakba a Honvéd utca végén és a Petőfi téren.
- ▶ Az üzemeltetési tapasztalatok alapján **szükséges megvizsgálni** a levezető rendszer környezetének erózióját és deflációját, és megfelelő műszaki megoldásokkal védeni kell a talaj további károsodását.

A település legújabb csapadékvíz elvezető rendszere. Az üzemeltetési tapasztalatok alapján szükséges megvizsgálni a levezető rendszer környezetének erózióját és deflációját, és megfelelő műszaki megoldásokkal védeni kell a talaj további károsodását.

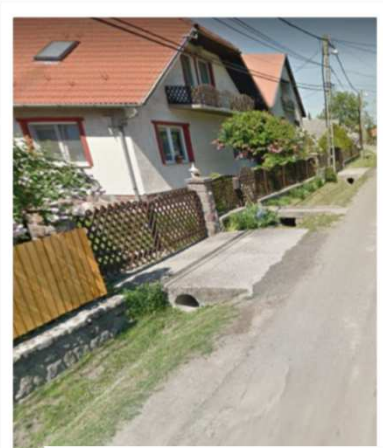
A többi vízgyűjtő terület

- ▶ ~7.465 fm
- ▶ A település korábbiakban kiépített csapadékelvezető rendszere, illetve csapadékvíz elvezetéssel nem rendelkező területek.
- ▶ A felszíni csapadékok elvezetését az utak, az utak menti folyókák, burkolt és földmedrű nyíltárkok, illetve előregedett zárt csapadékvíz elvezető csövek biztosítják.
- ▶ Befogadó az Apát-kúti patak.
- ▶ A fejlesztés célja a meglévő vízelvezető rendszer korszerűsítése úgy, hogy a kiépült szállító kapacitás nem csökkenthet.

A felszíni csapadékok elvezetését az utak, az utak menti folyókák burkolt és földmedrű nyíltárok, illetve zárt csapadékvíz elvezető csövek biztosítják.

A fejlesztés célja a meglévő vízelvezető rendszer korszerűsítése úgy, hogy a kiépült szállító kapacitás nem csökkenthet. Várható feladatok az utak kiemelt szegéllyel vagy folyókával történő kiegészítése, a meglévő folyókák szegélyek szükség szerinti cseréjével. A földmedrű árkok burkolása, a meglévő átereszek állapotának felülvizsgálata szükség esetén cseréje. Az átereszek hidraulikai terhelését meg kell határozni, szükség esetén a kapacitásukat bővíteni kell. A víz okozta erózió csökkentésére az

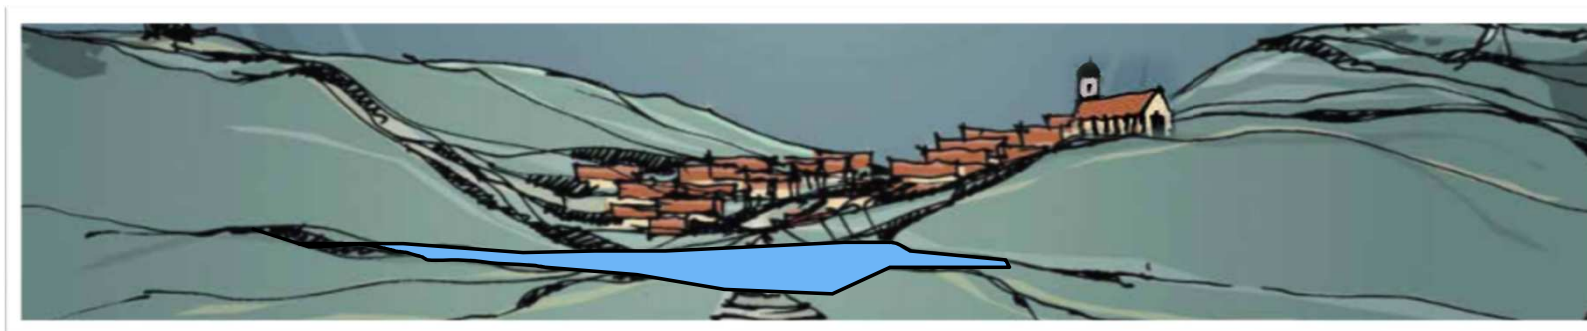
- ▶ A tó az Apát-kúti patak nyugati ágán **alakították ki a középkorban**. A csapadék- és forrásvizek felfogására szolgáló gát maradványai jelenleg is fellelhetőek.
- ▶ A **gát és a vízszintszabályozó műtárgy** újra építésével a források- és a település csapadékvizeinek helyben tartásával kialakítható egy **vizes élőhely**.
- ▶ A fejlesztés során megvalósuló természetes vízmegtartást biztosító tó paraméterei: **~10.000 m² felület, 14.000 m³ víz, 1,2 m vízmélység**
- ▶ A betárazott vizek, meghatározott üzemrend szerinti eleresztésével a **Apát-kúti patak folyamatos ökológiai vízigénye fenntartható**.

Ribnicska-tó (közel 10.000 m² felület, 14.000 m³ víz, 1,2 m vízmélység)

A tó az Apátkúti-patak nyugati ágán alakították ki a középkorban. A csapadék- és forrásvizek felfogására szolgáló gát maradványai jelenleg is fellelhetőek. A gát és a vízszintszabályozó műtárgy újra építésével a források- és a település csapadékvizeinek helyben tartásával kialakítható egy vizesélőhely. A betárazott vizek, meghatározott üzemrend szerinti eleresztésével a Apátkúti-patak folyamatos ökológiai vízigénye fenntartható. A települési csapadékvízvezető rendszer kialakításakor törekedni kell a tó vízgyűjtő területének növelésére.

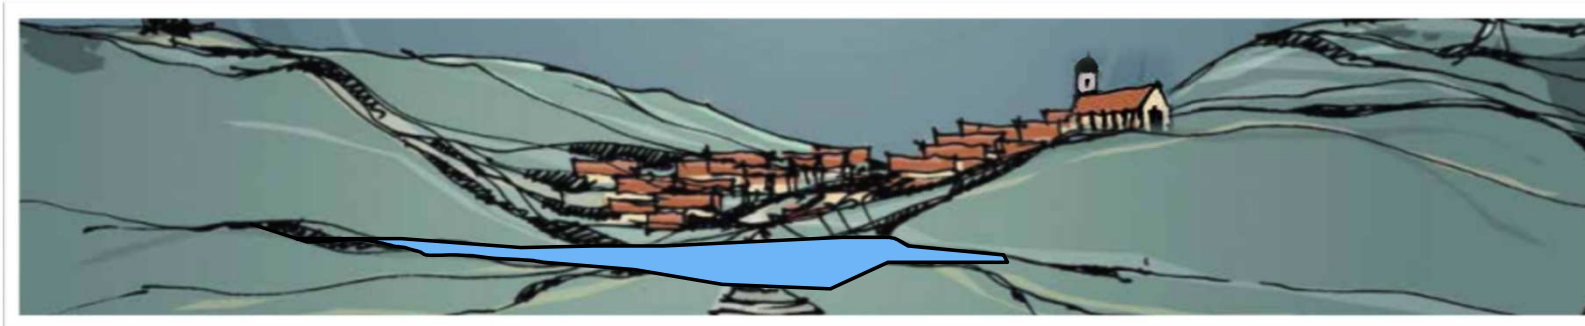
079/3 hrsz. csapadékvíz tározó

- ▶ A település közel $\frac{3}{4}$ -ről levezetett csapadékvizek közvetlenül kerülnek a befogadó Apát-kúti patakba.
- ▶ A bevezetések alatt az Önkormányzat rendelkezik a patak partján saját ingatlannal.
- ▶ A mederbe épített gáttal és vízszintszabályozó műtárggyal növelhető a helyben tartott csapadékvíz mennyisége, csökkenthetőek az árhullámterhelések, és javítható a patak ökológiai állapota.

Honvéd utca végén a 079/3 hrsz. ingatlan, mint vízviSSZatartásra felhasználandó területek (a kialakításról tervet kell készíteni)

A település közel ¼-ről levezetett csapadékvizek közvetlenül kerülnek a befogadó Apátkúti-patakba. A bevezetések alatt az Önkormányzat rendelkezik a patak partján saját ingatlannal. A mederbe épített gáttal és vízszintszabályozó műtárggyal növelhető a helyben tartott csapadékvíz mennyisége, csökkenthető az árhullámterhelések, és javítható a patak ökológiai állapota.

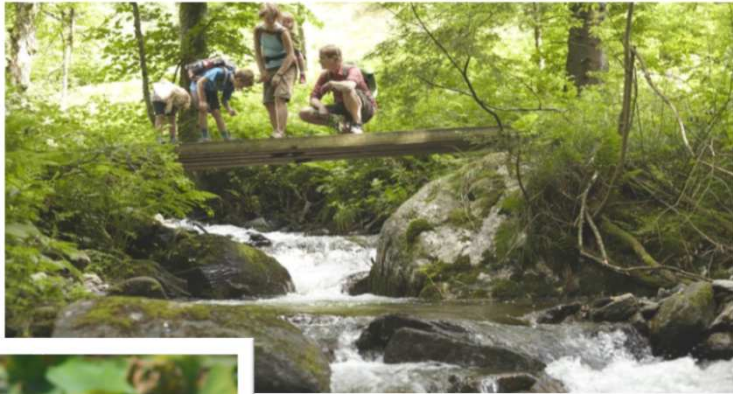
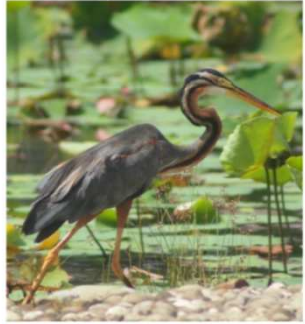
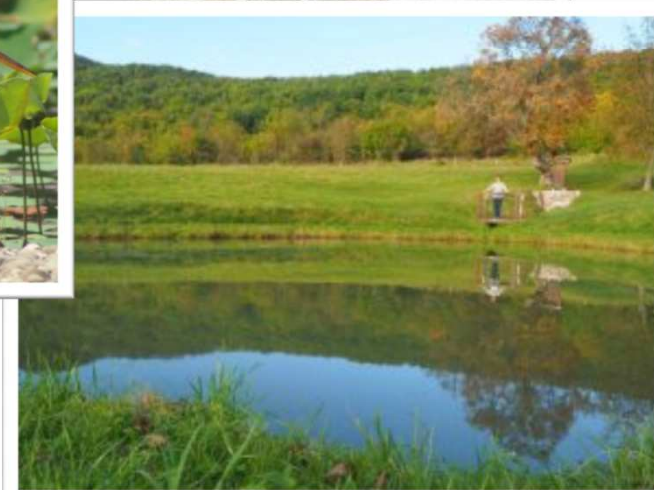
CSAPADÉKÍZ-TÁROZÁSI EREDMÉNYEK

- ▶ Az újonnan kialakított két vizesélőhely üzemeltetésével a patak település alatti szakaszainak **csapadékvíz terhelése szabályozott** keretek között csökkenthető
- ▶ A betárazott vizek szükség esetén történő eleresztésével a **patak ökológiai állapota** megőrizhető, javítható.
- ▶ A település **vízmegetartási** képessége jelentősen javul.
- ▶ Nő a NATURA 2000-es terület **biodiverzitása**.
